Atlas Schindler	RELATÓRIO TÉCNICO DE VISITA EM CAMPO	Tipo do documento Informativo	
		Nº 2019 09 08	
Responsável: Marino Oliveira	Data Emissão: 09/08/2019	Classificação: C2 – Uso Interno	Pág 1 de 7

- a) Nº do (s) elevador (es): ELS0297135_A, ELS0297143_B, ELS0297151_C, ELS0297160_M
- b) Comando: MX 6 – Miconic 10
- c) Velocidade: Carro A, B, C, 1.75m/s e M, 1.5m/s
- d) Endereço: Rua dos Otoni, 909
- e) Cidade: Belo Horizonte
- f) Filial: CMG
- g) Supervisor responsável: Gustavo Figueiredo

- Análise geral do conjunto máquina e sistema de tração dos elevadores, devido aos desgastes de alguns componentes; polia de tração, cabo de aço e buchas do eixo de tração e propor uma possível solução definitiva para as ocorrências de forma a garantir o funcionamento seguro dos equipamentos.

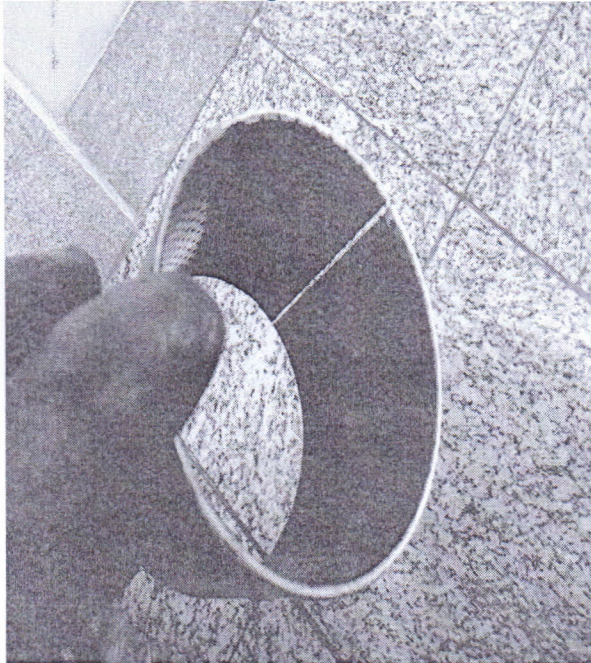
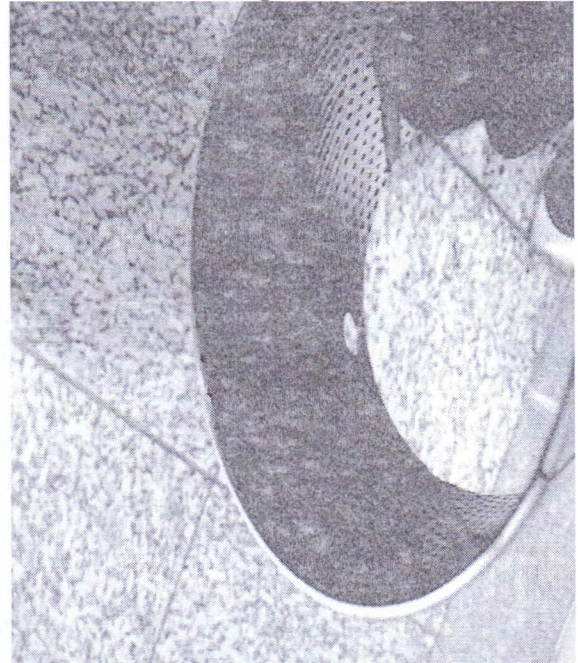
Buchas do eixo: Os testes apresentaram evidencias técnicas necessária para executar sua troca (figura 1 e 2), os serviços foram feitos pela equipe de reparo, após substituição foram novamente feitos todos os testes certificando o correto funcionamento das buchas dos eixos de tração.

Os desgastes das buchas possivelmente estão relacionados a dois fatores:

- Conforme dados retirados do monitoramento de tráfego podemos perceber o altíssimo fluxo de usuário, gerando um desgaste normal das buchas.
- Devido a estrutura das máquinas as cargas estão concentradas apenas no eixo de tração, desta forma podendo provocar o desgaste. Está em estudo a viabilidade técnica da aplicação de um mancal de apoio no eixo da máquina, onde iremos certificar sua necessidade ou não. E outras alterações estruturais relevantes também foram feitas na modernização como polia de tração na cabina e contrapeso, sendo assim aumentando mais as cargas depositada no eixo.

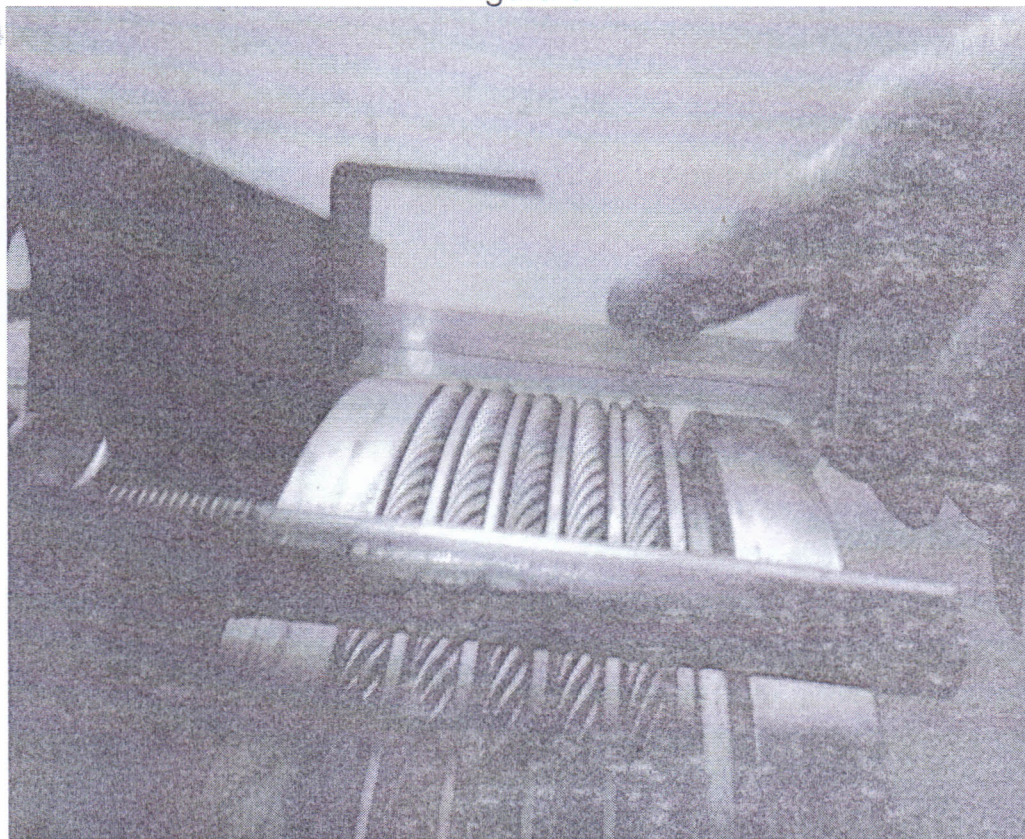
Figura 3

Polia de tração: Conforme especificação técnica foram apresentadas evidências que necessite executar sua troca (figura 3) de forma imediata.

O desgaste da polia de tração possivelmente pode estar relacionado

- Houve desgaste uniforme da polia, causa do desgaste em análise a polia será encaminhada para análise de material.

- Substituição das polias de tração do carro "C" e "M"

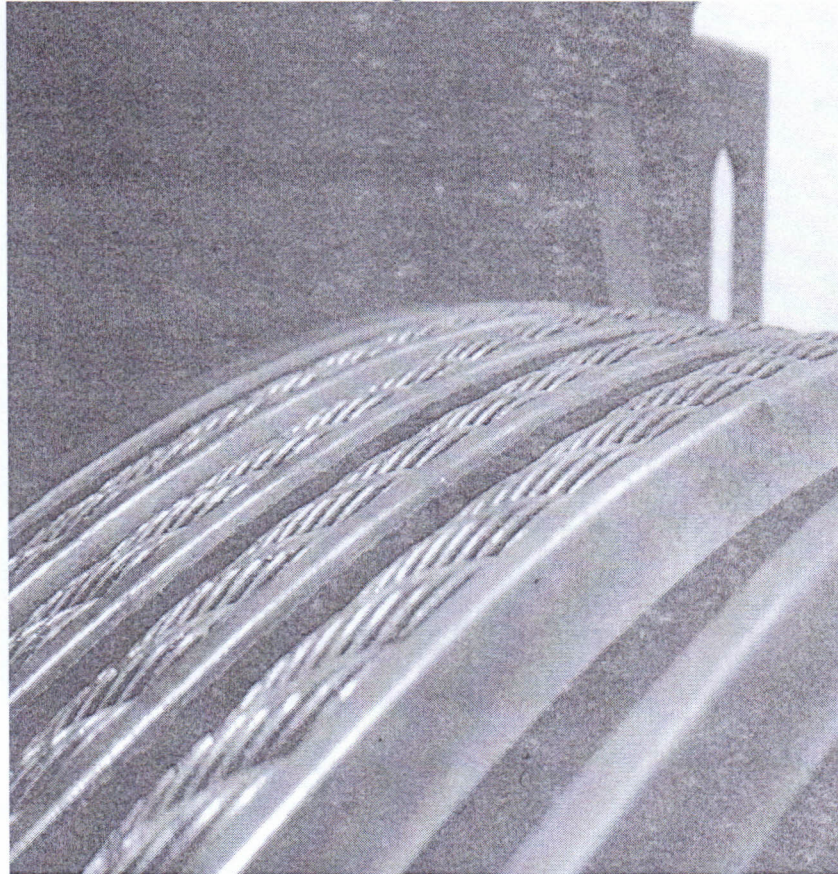
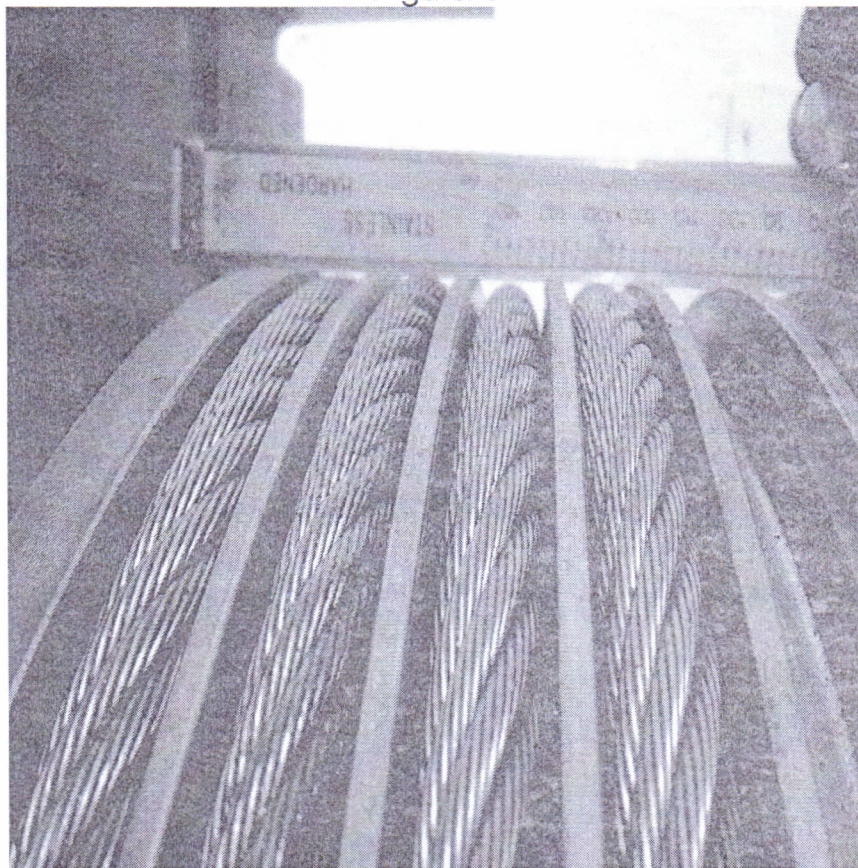
Polia de tração: Conforme especificação técnica foram apresentadas evidencias que necessite executar sua troca de forma imediata (figura 4 e 5).

O desgaste da polia de tração possivelmente pode estar relacionado

- Idem a polia do carro "C", porém nesse caso identificamos oportunidade na equalização dos cabos.
