OS Nº 1243

**COND. DO ED. MEDICAL CENTER ALFREDO
BALENA**

Verificações com motor parado, execução de testes à vazio e com carga

GRUPO GERADOR | PRJ 5452

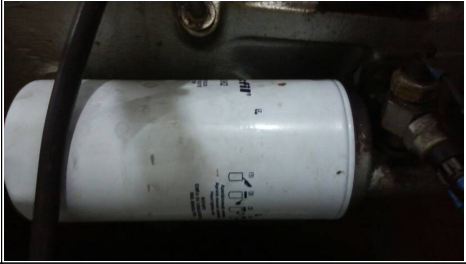
CLIENTE	COND. DO ED. MEDICAL CENTER ALFREDO BALENA COND. DO ED. MEDICAL CENTER ALFREDO BALENA	OS Nº	1243		
DATA/HORA	02/05/2018 15:30 - 02/05/2018 17:00	CHECK-IN	02/05 14:59	CHECK-OUT	02/05 16:49
SERVIÇO	Sistema de Lubrificação e Refrigeração	RESPONSÁVEL TÉCNICO	GLEYSON ANTONIO		
ATIVIDADE		RESULTADO			
Foto Inicial

Filtro de Ar		CONFORME			
Água do radiador		CONFORME			
Aditivo de água do radiador		CONFORME			
Foto Final

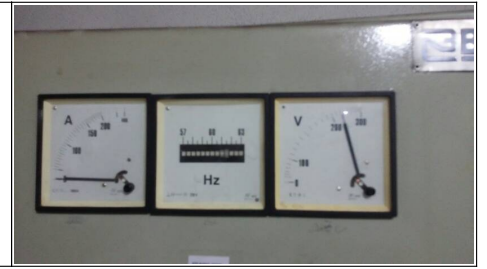
CLIENTE	COND. DO ED. MEDICAL CENTER ALFREDO BALENA COND. DO ED. MEDICAL CENTER ALFREDO BALENA	OS Nº	1243		
DATA/HORA	02/05/2018 15:30 - 02/05/2018 17:00	CHECK-IN	02/05 14:59	CHECK-OUT	02/05 16:49
SERVIÇO	Sistema Elétrico Geral	RESPONSÁVEL TÉCNICO	GLEYSON ANTONIO		
ATIVIDADE	RESULTADO				
Foto Inicial					
Conexões elétricas em geral	CONFORME				
Indicadores luminosos do painel	CONFORME				
Funcionamento do pré-aquecimento	2 Amps				
Funcionamento do QTA e/ou QTM	CONFORME				
Medições elétricas em geral	CONFORME				
Pressão do Óleo	CONFORME				
Temperatura adequada	40 °C				
Carregador de bateria (Corrente)	2 A				
Carregador de Bateria (Tensão)	13 V				
Alternador de bateria (Corrente)	2 A				
Alternador da Bateria (Tensão)	14 V				
d.d.p Terra / Neutro (1 Vac Máx)	CONFORME				
Limpeza do painel de comando	CONFORME				
Teste com carga AR	00				
Teste com carga AS	00				
Teste com carga AT	00				
Queda tensão bateria na partida	11 Vdc

Conexões dos cabos e terminais da bateria	CONFORME				
Solução eletrolítica da bateria	CONFORME				
Leitura entre Fase e Fase	220 Vac				
Leitura entre Fase e Neutro	127 Vac				
Leitura de frequência nas Fases	62 Hz				
Sistema aterramento	CONFORME				
Teste de proteções do GMG	CONFORME				
Remanência do Gerador	45 Vac				
Tensão (a vazio) R-S	220 Vca				
Tensão (a vazio) S-T	220 Vca				
Tensão (a vazio) T-R	220 Vca				
Tensão (em carga) R-S	00 Vca				
Tensão (em carga) S-T	00 Vca				
Tensão (em carga) T-R	00 Vca				
Frequência (a vazio)	62 Hz				
Frequência (em carga)	00 Hz				
Corrente Fase R	00 A				
Corrente Fase S	00 A				
Corrente Fase T	00 A				
Partida em Automático	NÃO APLICÁVEL				
Partida e Parada Manual	CONFORME				
Transferência real de carga	CONFORME				
Parada por alta temperatura de água	CONFORME				
Parada por baixa pressão de óleo	CONFORME				
Foto Final

OBSERVAÇÕES DO SERVIÇO
Foi realizado testes de partida e parada sem transferencia de carga no qual o grupo gerador nao apresentou falhas em seu funcionamento partindo e parando normalmente.
